Comité Brasileiro de Grandes Barragens

Desempenho da Membrana de PVC na Barragem de Urugua-i

DESEMPENHO DA MEMBRANA DE P.V.C. DA BARRAGEM DE URUGUA - I

Eng^o Miguel Alfredo Golik Eng^o Francisco Rodrigues Andriolo

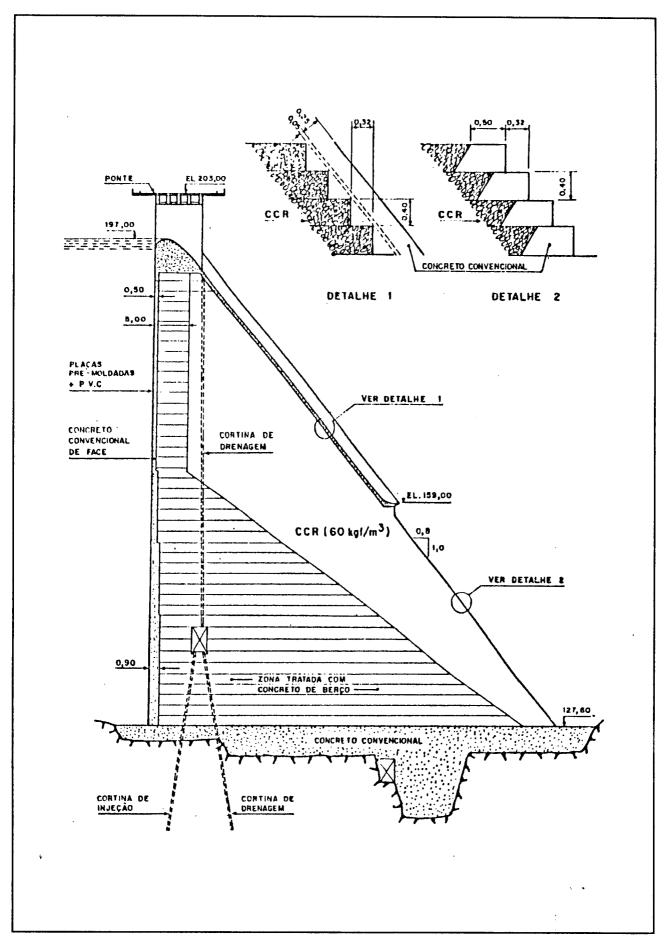
FIGURA 1 - SEÇÃO TRANSVERSAL DA BARRAGEM NO VERTEDOURO

A barragem de C.C.R. possui um duplo sistema de impermeabilização no paramento de montante, composta de uma membrana de P.V.C. protegida por placas de concreto convencional e uma membrana de concreto convencional de espessura variável em função da carga hidráulica (ver Figura 1).

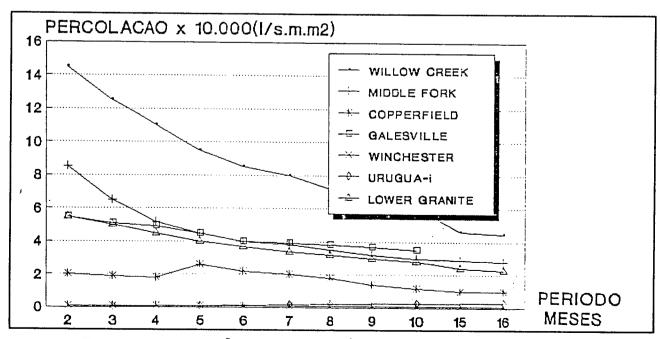
FIGURA 4 - PERCOLAÇÃO OBSERVADA APÓS ENCHIMENTO DO RESERVATÓRIO

Na figura nº 4 pode-se destacar que há uma tendência marcante a se obter baixas infiltrações específicas em obras de C.C.R. com membrana de P.V.C.

Com respeito ao comportamento das infiltrações específicas em obras com outras soluções pode-se observar que os valores obtidos são relativamente altos se comparando com o Urugua-I e Winchester.
