SIMPÓSIO SOBRE REATIVIDADE ÁLCALI-AGREGADO EM ESTRUTURAS DE CONCRETO

Reação Álcali-Agregado : Observação de Âmbito Internacional

Francisco Rodrigues Andriolo

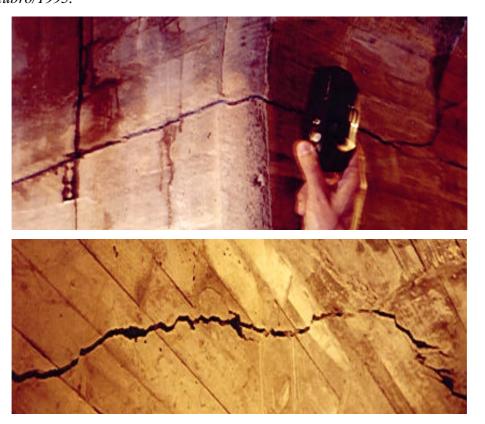
Figura 02 – Fissuras internas na Barragem de Hiwassee- Estados Unidos

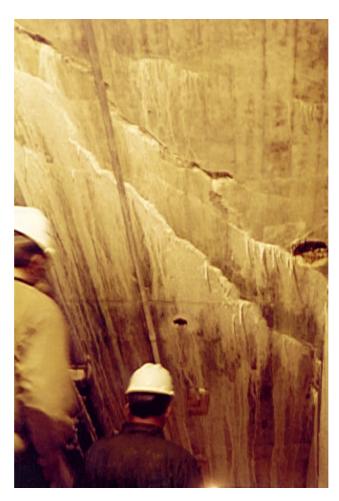
Figura 03- Barragem de Fontana-Fissuras Internas- Estados Unidos

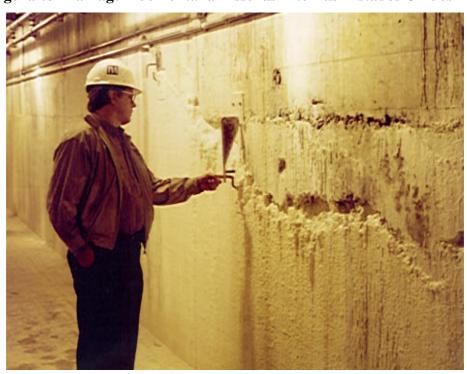
Figura 04- Barragem de Fontana- Fissuras internas- Estados Unidos

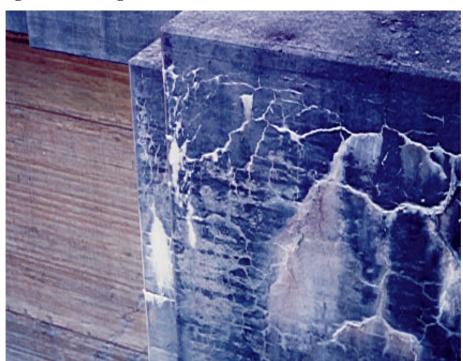
Figura 05- Barragem de Fontana- Fissuras na região do Vertedouro-Estados Unidos

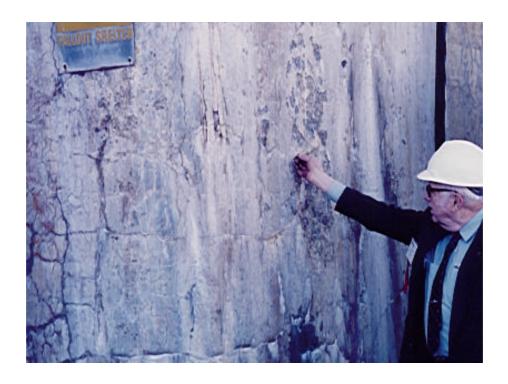
Figura 06- Barragem de Chickmauga- Fissuras na região das eclusas- Estados Unidos 2- EVOLUÇÃO DO CONHECIMENTO SOBRE A RAA

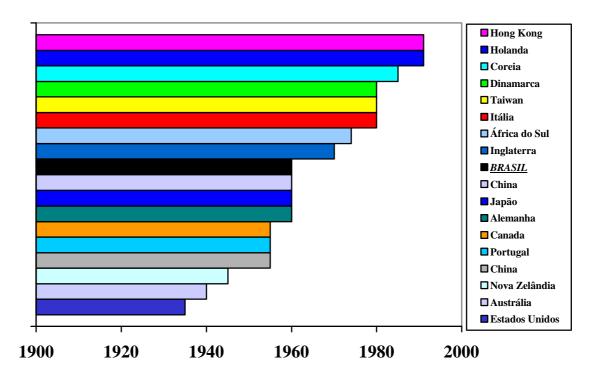
Figura 07- Tomada de conhecimento quanto a RAA

O panorama internacional, genérico de tomada de conhecimento quanto a RAA pode ser resumido como mostra a Figura 07, a seguir.
